Hemisekşin Uygulanmış Molar Dişin Cam Fiber Destekli Rezin Kompozit ile Restorasyonu

The Restoration of a Hemisectioned Molar with a Glass Fiber Reinforced Resin Composite

Övü KÜMBÜLOĞLU¹ Gülcan COŞKUN AKAR² Atilla USER¹

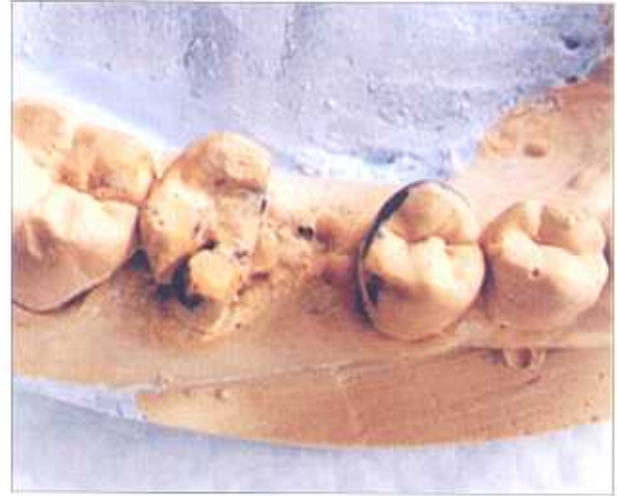
Resim 1. Vestibül yuzden alçı model

Aljinat ölçü maddesi (Cavex CA 37, Haarlem, Hollanda) kullanılarak hastanın alt-üst çene ölçüleri ile beraber kapanış mumu alındı. Yapılacak goydenin rengi porselen skalasına göre belirlendi ve modeller laboratuvara gönderildi (Resim 1). Artikülatöre alınan modeller ile hastanın okluzyon durumu değerlendirilerek, alt model üzerinde ilgili bölgenin protetik planlaması yapıldı. Cam fiber (EverStick C&B, StickTech) ve kompozit materyalden (Dialog, Schütz Dental, Rosbach, Almanya) premolar dişe yüzey tutuculu, molar dişin kalan distal bölümüne ise molar dişin doğal anatomik şeklini verecek tarzda restorasyon tasarlandı. Model izolasyonunu takiben akışkan kompozit, (StickFlow, StickTech, Turku, Finlandiya) fiberin geçeceği bölgeye ince bir kat uygulanıp üzerine gelen cam fiberle birlikte 40'ar saniye ışık (Elipar Freelight, 3M-ESPE) ile polimerize edildi. Tüm fiber yüzeyleri laboratuvar kompoziti ile tabaka tabaka örtüldü ve aynı zamanda molar diş tamamlayan mezyal kısım da oluşturuldu. İşlemi takiben bitirme ve polisaj yapılarak en üst tabakaya glazür uygulandı. Restorasyonun polimerizasyonu fırında tamamlandı. (Spectra 2000 Fast, Schütz Dental, Rosbach, Almanya). Restorasyon hastada denendikten sonra fiberin destek dişlere gelen iç yüzeyleri bir taş ve düşük devirli

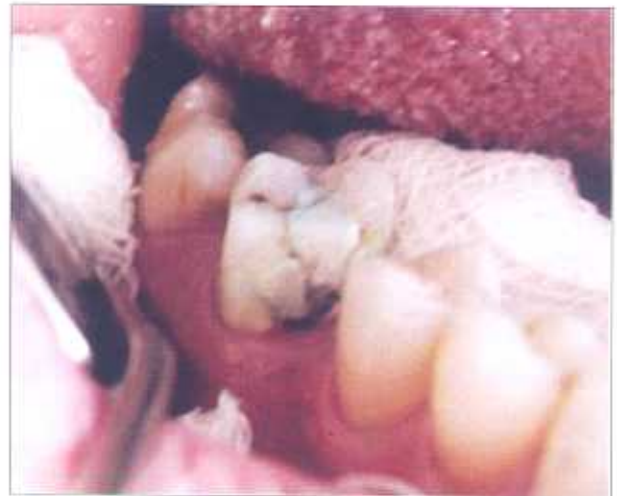
Resim 2. Restorasyon alanı

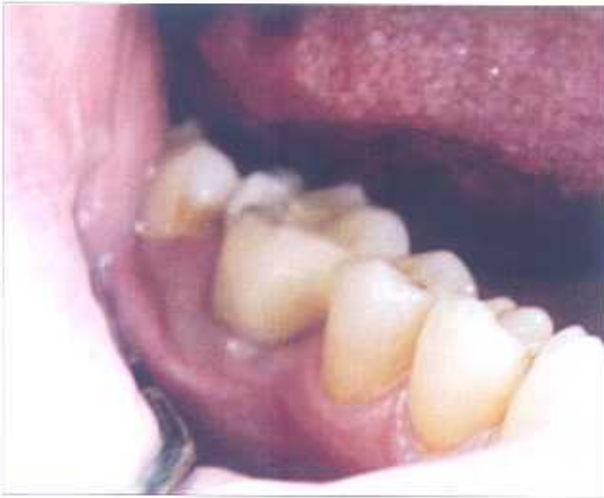
Resim 3. Restorasyonun vestibul yüzden görünümü

anguldruva ile hafif pürüzlendirildi ve bağlayıcı ajan (Scotchbond, 3M-ESPE) ile ıslatıldı. Işık uygulamadan 5 dakika karanlık bir ortamda kalması sağlandı. Dişler pomza ile düşük devirli bir anguldruva ve fırça ile temizlendi. %37'lik fosforik asit (Total Etch, 3M-ESPE) 40 saniye dişler üzerine uygulandı. Yıkayıp hafifçe kurutulduktan sonra bağlayıcı ajan (Scotchbond, 3M-ESPE) sürülüp 5 saniye kurutmayı takiben dual-cure siman (RelyX ARC, 3M-ESPE) ile destek dişler üzerine simante edildi. Restorasyon her taraftan 40'ar saniye ışık (Elipar Freelight, 3M-ESPE) ile polimerize edildi. Bitirme ve polisaj işlemlerini takiben okluzyon kontrolü yapıldı (Resim 2 ve 3). Hastaya hijyen eğitimi verilerek, 6 aylık kontrollere çağıldı (Resim 4). Bu kontroller sırasında köprü, stabilite, kenar uyumu ve renklenme açısından değerlendirilerek okluzyon kontrolleri yapıldı. Hasta halen gözlem altındadır.

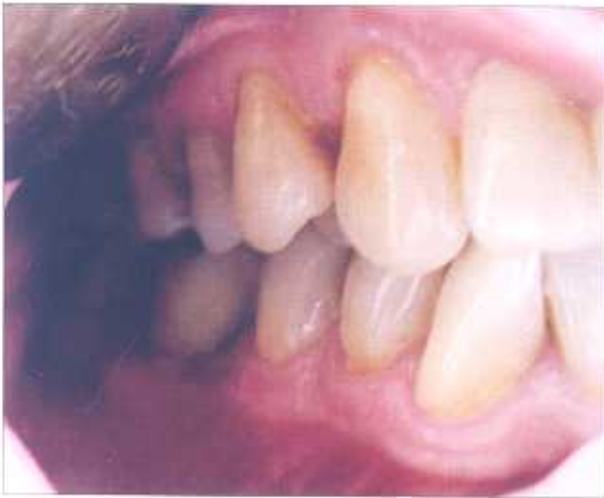
Resim 4. 6 aylık kontrol
